Lebensader Wasser

Beiträge zur Geschichte des Bezirks Zurzach
Heft 10 / 2022

Die Surbbrücke in Döttingen – Entstehung, Renovierungen im 19. Jahrhundert und jüngste Restaurierung

Die Renovation der Surbbrücke in Döttingen ist 2020 abgeschlossen worden. Ein Rückblick auf die Entstehungsgeschichte beleuchtet die Bedeutung von Brücken im Wasserkanton Aargau.

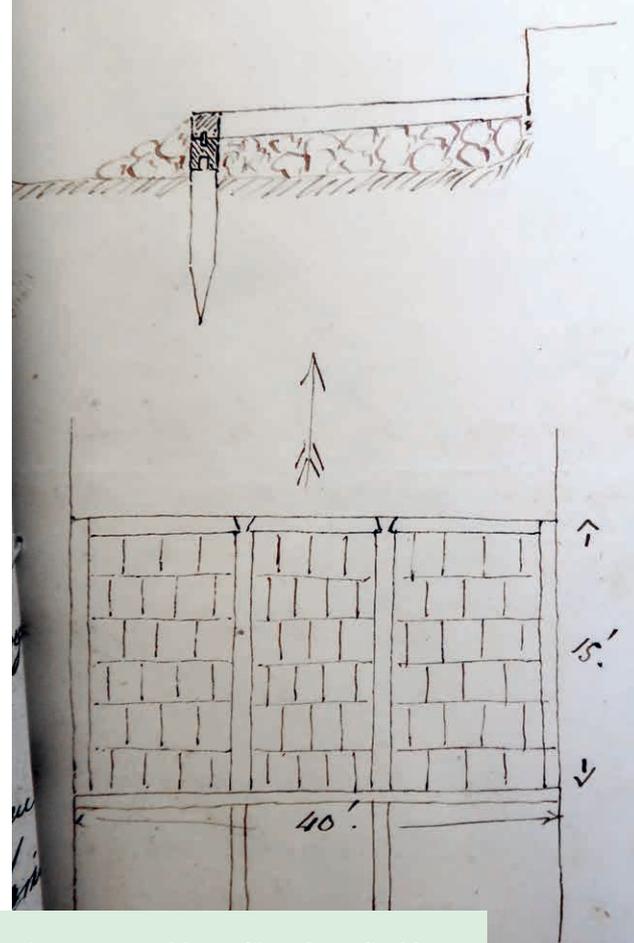
6 Sanierungsvorschlag für das Surbbett, das unterhalb des Wehrs von Strudellöchern durchsetzt war und dringend befestigt werden musste. Der hier 1863 skizzierte Sanierungsvorschlag bestand darin, das Bachbett mit einer durch Pfähle gesicherten Holzrahmung zu belegen und die Zwischenräume mit grossen Bruchsteinen zu verfüllen. StAAG DB01/0233/4, 23. 6. 1863 (Randskizze).

starken Wasserabfalls beim Wehr hatten sich tiefe Auskolkungen gebildet. Diese Strudellöcher weiteten sich nun aus und drohten auch die Ufermauern anzugreifen und zu unterspülen. Ein erster Sanierungsvorschlag bestand darin, das Bachbett unterhalb von Wehr und Brücke durch eine Erneuerung und Verlängerung der stark beschädigten Pflasterung zu sichern: zwischen Rahmenhölzern sollte die ganze Auskolkung mit grossen Bruchsteinen ausgefüllt werden (Abb. 6).⁴⁷ Parallel ergänzte Kantonsingenieur Hürsch diese Idee um einen ganz neuen Ansatz, nämlich die Verwendung des noch wenig verbreiteten Werkstoffs Beton für die Sicherung des Bachbetts, anwendbar oberhalb einer sowie so notwendigen Pfählung bzw. Spundwand. Ende Juli 1863 legte Hürsch der Baukommission Bau- und Vertragsvorschriften

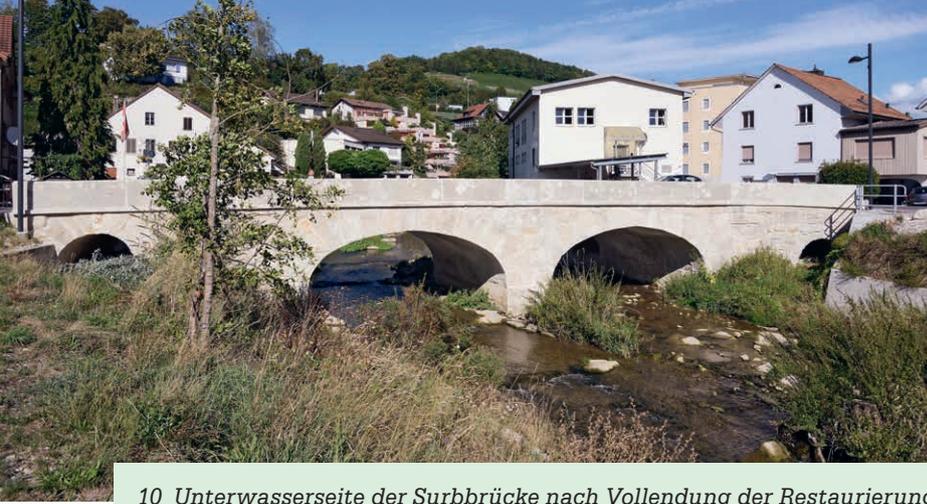
10 Unterwasserseite der Surbbrücke nach Vollendung der Restaurierung. Die beiden grossen Segmentbogen in der Mitte bilden die Durchlässe für die renaturierte Surb. Die schmale Öffnung rechts besteht für den Überlaufkanal der oberen Mühle, deren Nachfolgebauten im Hintergrund rechts erkennbar sind; links aussen der Durchlass für den einstigen Kanal, der die Wasserräder der mittleren und unteren Mühle antrieb. Foto DPAG, Christine Seiler, 2020.

Die gesamte Wehranlage wurde bei der jüngsten Restaurierung 2019/20 einschliesslich der unnütz gewordenen Fischtreppe entfernt. Die Renaturierung des Surbbetts sollte den Fischen den Aufstieg problemlos ermöglichen.

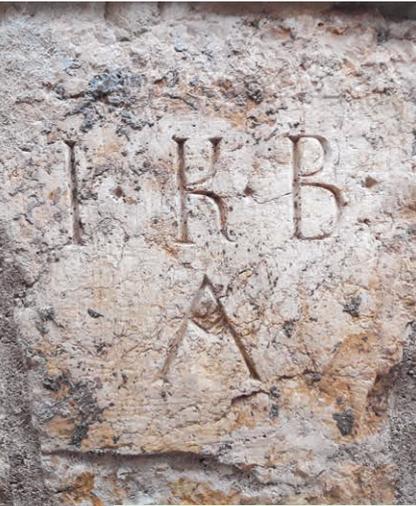
14 Die Initialen IKBA am Schlussstein des nördlichen Gewölbebogens oberstromseitig. Foto Benjamin Probst, Gerber und Partner AG, 2019.

Die beiden Inschriften auf den oberstromseitigen Schlusssteinen der Brückengewölbe wurden vorsichtig gesäubert. Allfällige Risse und Löcher in der Steinstruktur wurden verfüllt und die Inschrift-Zeichen dort, wenn nötig, ergänzt; sicher fehlende Zeichen wurden neu erstellt (Abb. 14/15).

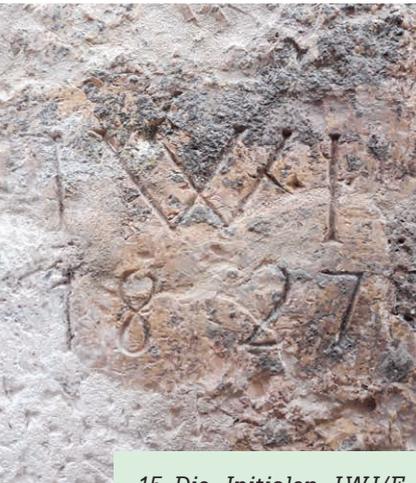
15 Die Initialen IWI/F 1827 am Schlussstein des südlichen Gewölbebogens oberstromseitig. Foto Benjamin Probst, Gerber und Partner AG, 2019.

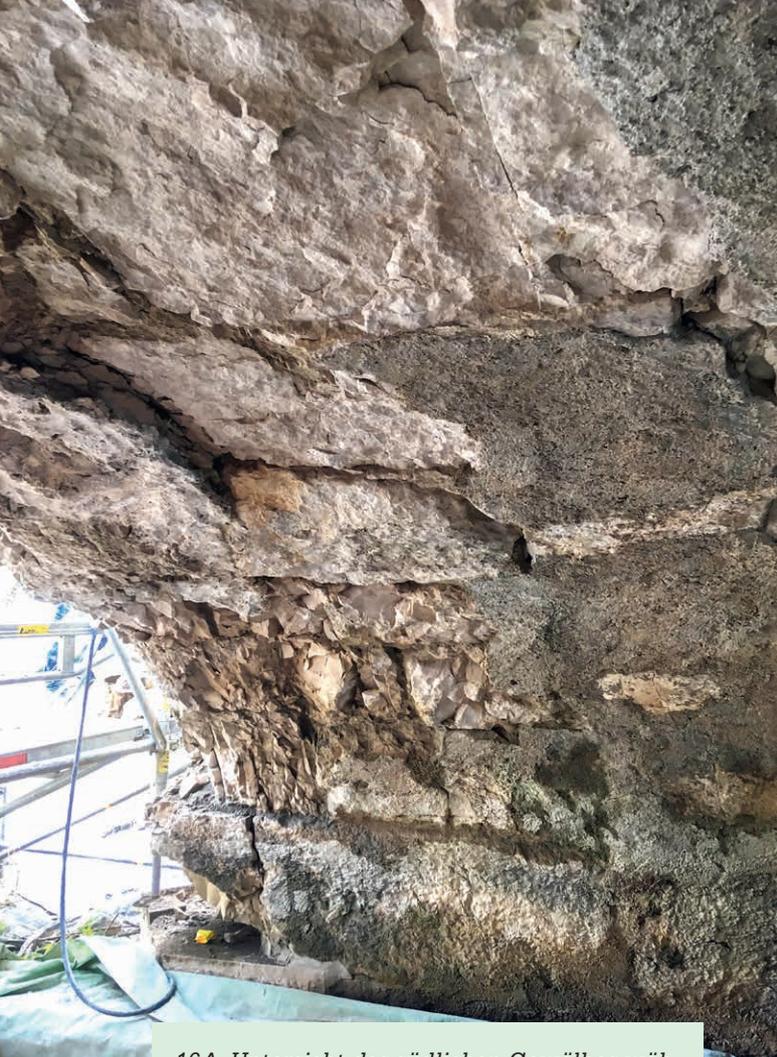
Die Kalksteine des Mauerwerks waren grossenteils einem sog. Bröckelzerfall mit netzartiger Rissbildung ausgesetzt, durch den viele Bausteine ihren inneren Zusammenhalt verloren. Diese Form

Der Verbund der Mauersteine war stark beeinträchtigt. Es zeigten sich offene Fugen bis zu 3 cm Breite, vereinzelt waren auch Verschiebungen der einzelnen Elemente zueinander sichtbar. Ältere Mörtelergänzungen aus nicht fachgerechter Instandsetzung hatten sich teilweise vom Mauerwerk gelöst. Namentlich war loser Deckmörtel in den Fugen vorhanden; dabei handelte es sich um Zementmörtel, der zu dicht war und daher wasserstauend wirkte. Stellenweise trat durch die Fugen Wasser aus dem Brückenkörper aus. Ausgeschwemmte Fugen fanden sich vor allem in der Wasserwechselzone von Widerlagern und Mittelpfeiler, d. h. im Bereich der Wasserstandsschwankungen der Surb.

Die Hauptursache der Schäden bildete der fortschreitende Bröckelzerfall der verbauten einheimischen Kalksteine, deren Herkunft nicht geklärt werden konnte. Er wurde verstärkt durch die fehlende Abdichtung der Gewölbe von oben her, die das Eindringen von Sickerwasser erlaubte. Die Wirkung des Sickerwassers wurde durch Streusalz verstärkt, solange die Brücke schwarzgeräumt worden war. Ausserdem erschwerte die nachträglich aufgetragene Zementverputzschicht das Durchsickern des Sickerwassers, weil sie wassersperrend wirkte, was zu einer Durchfeuchtung des ganzen Bauwerks führte.

16A Untersicht des südlichen Gewölbes während der Freilegung und Reinigung (Entfernen des Zementverputzes, Abklopfen schadhafter Gesteinspartien, Auskratzen der Fugen). Im unteren Teil des Bildes ist der Bröckelzerfall gut erkennbar, andere Gewölbepartien wiesen aber noch stärkere Ausbrüche auf. Foto Leander Egger, 2019.

Aufgrund der ausgedehnten Schäden musste ein umfassendes Massnahmenprogramm ausgeführt werden. Alle Oberflächen wurden zunächst gereinigt, der Zementverputz entfernt, lose Steinpartien abgelöst oder herausgebrochen (Abb. 16a). Als wichtigste bestandssichernde Massnahme wurde das Herstellen eines kraftschlüssigen Mauerverbands durch Steinersatz, Einbau von Mauerwerksplomben und Auftragen von eingefärbtem Spritzmörtel ausgeführt (Abb. 16b), dies unter Berücksichtigung der Vorgaben der Denkmalpflege: Steinstruktur und historisches Mauerwerk waren so weit wie möglich zu belassen oder zu restaurieren. Wo es statisch nötig war, konnten Plomben verwendet

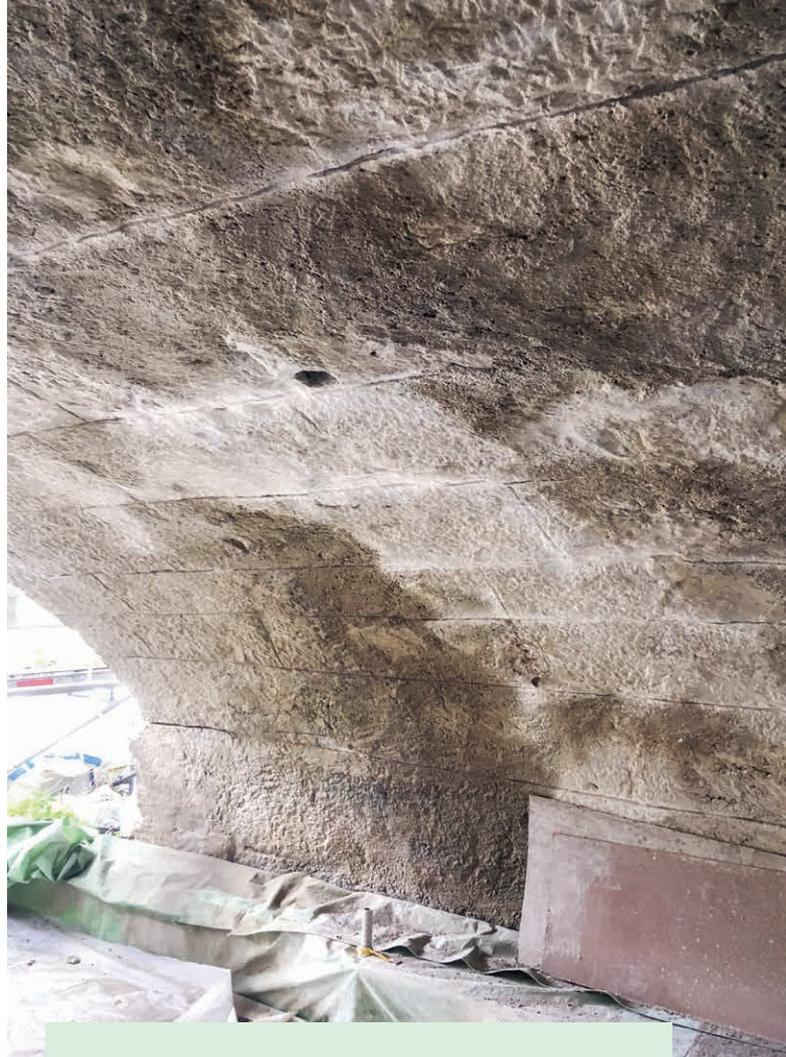
16B Dasselbe Gewölbe nach der Sanierung mit aufmodelliertem Spritzmörtel, der steinmetzmässig überarbeitet und mit einem Fugenstrich versehen wurde. Foto Leander Egger, 2019.

werden. An den Sichtseiten wurde hauptsächlich mit Steinersatz und Plomben gearbeitet, unter Respektierung des bestehenden Fugenbilds; die Oberflächen der Steine wurden dort steinmetzmässig bearbeitet, ausser da, wo der Stein eine natürliche Schichtfläche besass, beides entsprechend dem historischen Vorbild. An der Gewölbeunterseite wurde dagegen aufgrund der grossflächigen Steinschäden hauptsächlich mit einem Spritzmörtelauftrag gearbeitet und das Fugenbild sowie die Oberflächenstruktur steinmetzmässig herausgearbeitet.

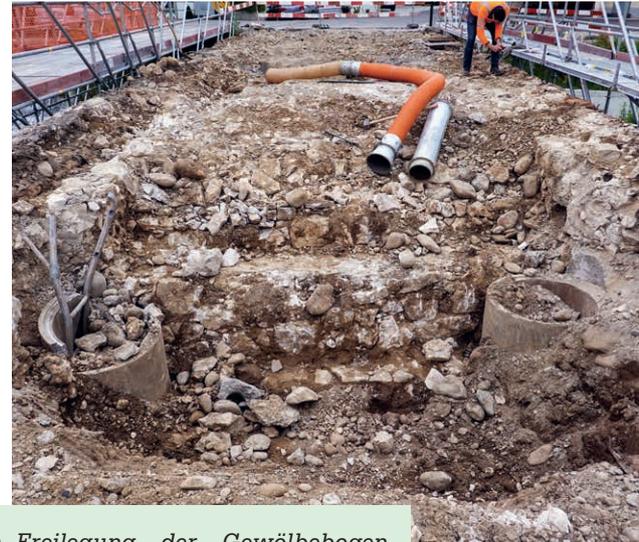
17A Freilegung der Gewölbebogen von oben durch Ausbaggern der losen Kiesauffüllung aus der Bauzeit; die Zementrohre im Vordergrund rechts und links gehören zu zwei der sechs militärischen Sprengkammern. Foto Cornel Doswald, 2019.

ersetzt (Abb. 17a). Sechs Sprengschächte wurden entfernt. Auf der ganzen Länge der Brücke wurde eine armierte Beton-Fahrbahnplatte auf der Höhe der Gesimsplatten eingebaut, welche die Lasten verteilt und auch die fehlende Querarmierung der Brücke ersetzt, um die Stirnwände zu entlasten. Dafür mussten die Gewölbescheitel durch den Steinmetz geringfügig abgetragen werden, um die notwendige Fahrbahnstärke zu erreichen.

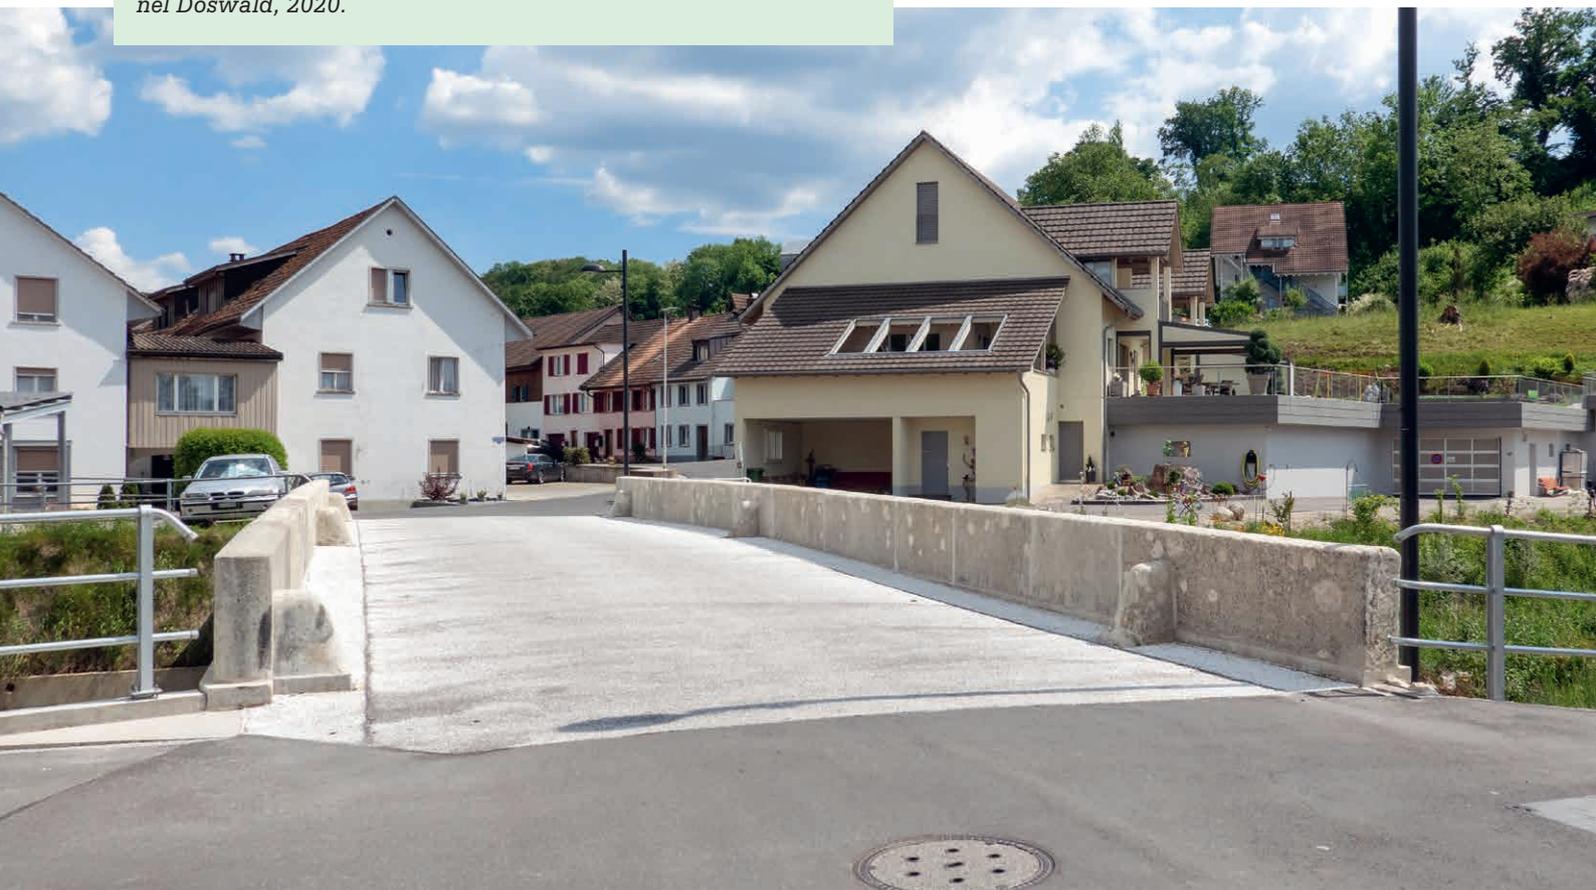
17B Die neue, abgedichtete Brückenfahrbahn mit den ergänzten Brüstungen und Radabweisern nach der Fertigstellung. Foto Cornel Doswald, 2020.

Die Brüstung wurde zur Bearbeitung ausgebaut, wenige stark beschädigte Steine wurden in Muschelsandstein ersetzt. Die
